# KAUPPIAANTALON UUSROKOKOO- TUOLIT

Tutkimus ja konservointi

Opinnäytetyö  
Restaurointi

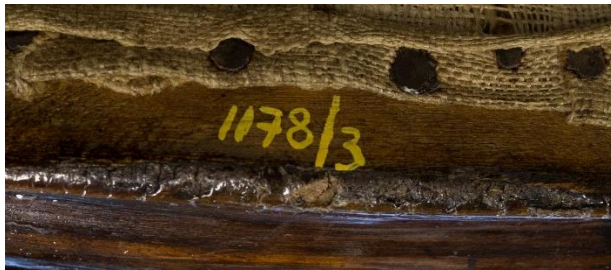
Kuva 11. Tuolin 1178/3 numero etusarjan alapuolella. Toinen numeroitu tuoli on 1178/4. (Huovila 2018.)

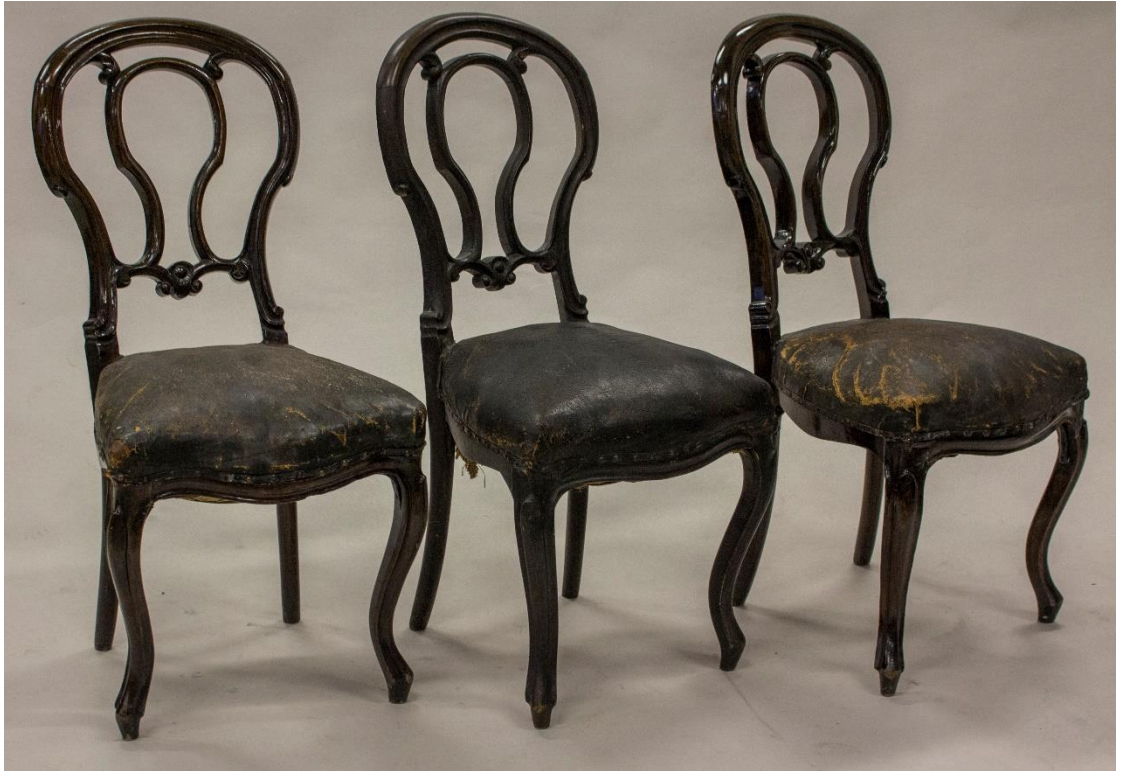
Kuva 12. Konservoitavat tuolit (Huovila 2017)

Väritään hyvin tummat tuolit (kuva 12), ovat osa suurempaa seitsemän tuolin lahjoituserää, joista yksi Kauppiaantalomuseon kokoelmassa oleva on poikkeuksellisesti puunvärisen (Kaunissalo 2018). Kaksi numeroitua tuolia ovat eri sarjaa kuin kolmas ja niissä on havaittavissa selvästi uudempi lakkapinta. Tuoleissa on nahkaverhoilu, joka osoittautui tutkimusta tehdessä harvinaiseksi piirteeksi, koska vastaavanlaisista tuoleista ei löytynyt kuvia. Useimmissa vanhoissa uusrokokoohuonekaluissa on todennäköisesti kokonaan uusittu verhoilu.

Kaikkien tuolien istuinten nahkapäälliset ovat kauttaaltaan krakeloituneita ja osittain pahasti kuluneet. Tuolien 1178/3 ja 1178/4 nahkapäällisissä on enemmän vaurioita kuin numeroimattomassa tuolissa, ja niissä on myös havaittavissa tummia läikkiä. Kyseisten tuolien nahan halkeamissa on myös valkoista ainetta, mahdollisesti parkitsemisessa käytettyä suolaa (kuva 13).

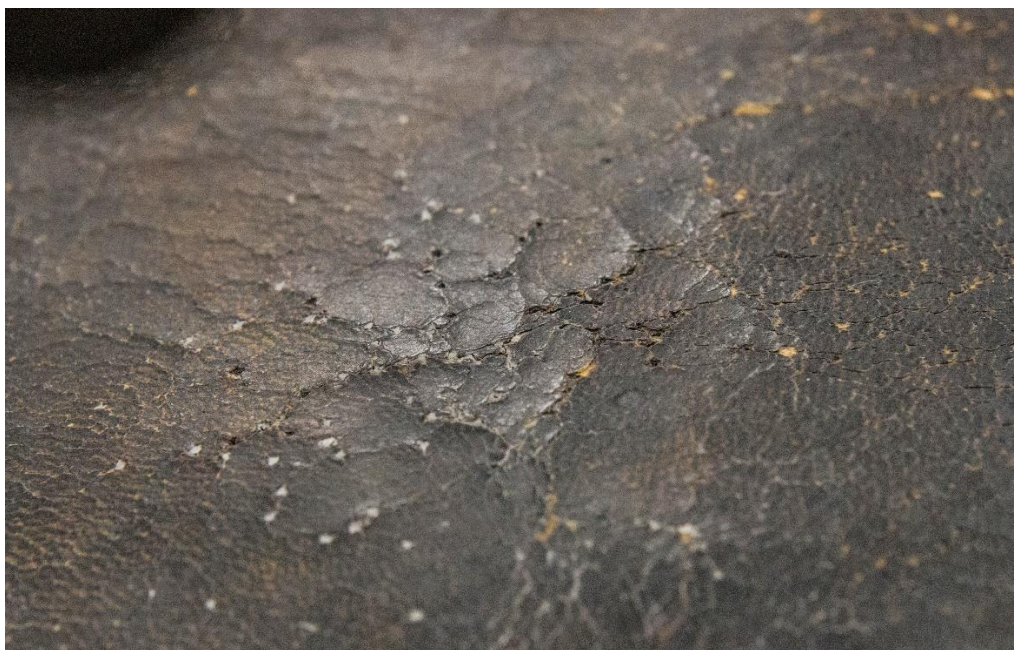
Kuvat 19. Pistojäljet (Huovila 2018)

Oikeanpuoleisen sivusarjan ja etujalan liitoksessa on nähtävissä todennäköisesti PVAc-liimaa (kuva 18). Nahkapäällisessä on kaksi repeämää ylhäältä katsottuna oikealla ja vasemmalla puolella. Toisen repeämän kohdilla on selkeää punertavaa väriä nähtävissä. Nahassa on myös tumma pyöreä jälki tuolin keskeltä katsottuna hieman vasemmalla. Selustan alapuolella nahassa on useita pistojäljen kaltaisia vaurioita, jotka voivat olla mahdollisesti tuhoeläinten aiheuttamia (kuva 19). Istuimen pohjakankaasta tulee joustimen pää läpi.

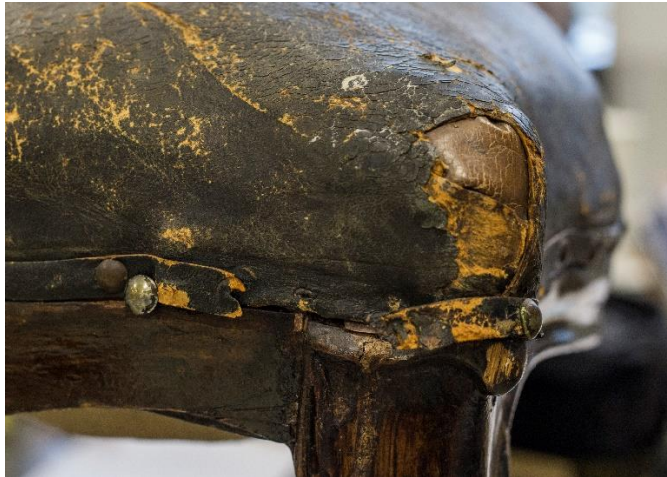
Tuolin istuimen nahan oikeasta kulmasta on mahdollisesti leikattu revennyt pala pois, jonka jälkeen nahan alle on laitettu vaaleampi nahkapala. Tämän alapuolella oleva nahkasuikale on katkennut ja siitä puuttuu osa välistä. Suika-leissa on kiinni selkeästi uudempia nauloja, jotka eivät ole messinkiä. (Kuva 20.)

Kuva 20. Oikeanpuoleisen etukulman aikaisempi korjaus, katkennut nahkasuikale ja uudempi koristenaula. (Huovila 2018.)

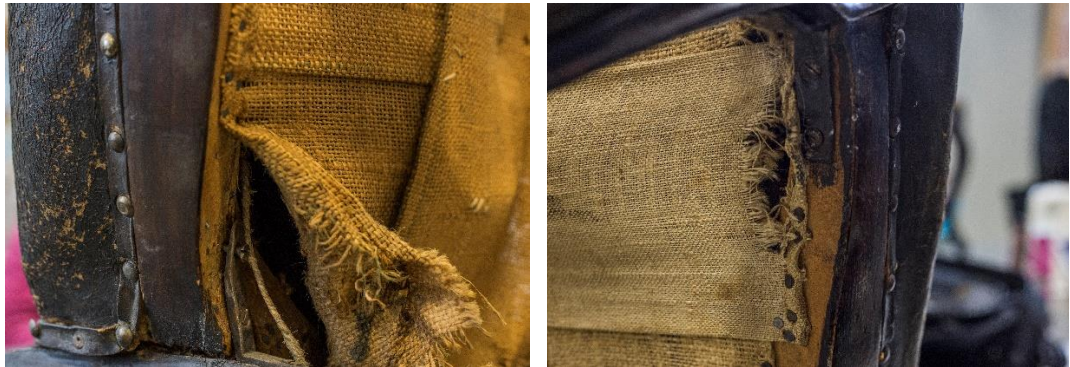
Tuolien silmämääräisellä tutkimuksella voitiin todeta puulajin olevan jotakin lehtipuuta, esimerkiksi vaahteraa tai koivua. Puulajitutkimuksella pyrittiin kuitenkin varmistamaan tulos. Puumateriaalitutkimusta varten otettiin kahdesta tuolista pienet tikut käyttäen kirurginveistä ja pinsettejä. Numeroimattomasta tuolista näyte otettiin oikeanpuoleisen sarjan sisäkulmasta, jonka kohdalta alapuolen pohjakangas oli jo irronnut. Tuolista 1178/4 näyte otettiin vasemmanpuoleisen sarjan sisäkulmasta, johon päästiin käsiksi pohjakankaassa olevasta reiästä. (Kuvat 24 ja 25.)

Kuvat 24 ja 25. Näytteenottokohdat oli tuolien sivusarjoissa, joihin päästiin käsiksi pohjakankaiden repeämistä. (Huovila 2018.)

Tällä tavalla vältettiin näkyvän jäljen jättäminen tuoleihin, koska alapuolen verhoilu tullaan paikkaamaan repeämistä ja kiinnittämään uudestaan irronneista kohdista. Tuolista 1178/3 ei otettu näytettä, koska se on samaa sarjaa kuin tuoli 1178/4 ja voidaan olettaa niiden materiaalien olevan samanlaisia keskenään.

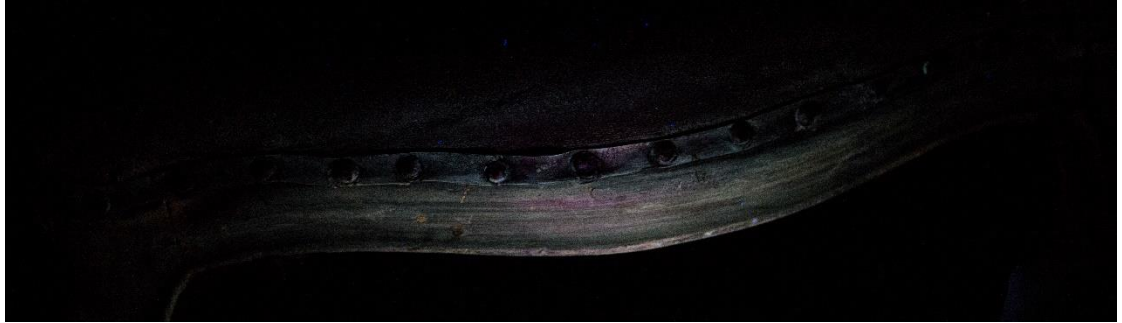
Kuva 31. UV-fluoresenssi numeroimattomasta tuolista (Huovila 2018)

Numeroimaton tuoli fluoresoi haalean vihertävänä (kuva 31) ja tippatesti etanolilla (Industol ABS) aiheutti lakkapinnan sulamista. Nämä tulokset tukivat väitettä, että tuolissa olisi käytetty pintakäsittelynä sellakkaa. On kuitenkin mahdollista, että tuolissa on käytetty myös muita pintakäsittelyaineita, kuten jotain öljyä, koska siinä on näkyvissä pientä krakeloitumista (*crocodiling*). Vaa-

leita kohtia oli myös näkyvissä lakkapinnassa paikoittain, joka voi viitata kosteuden aiheuttamaan ilmiöön, jota kutsutaan nimellä *blanching* (Rivers & Umney 2013, 551). Tuolin nahassa oli UV-valolla havaittavissa myös jälkiä, jotka voivat viitata pesuainejäämiin.

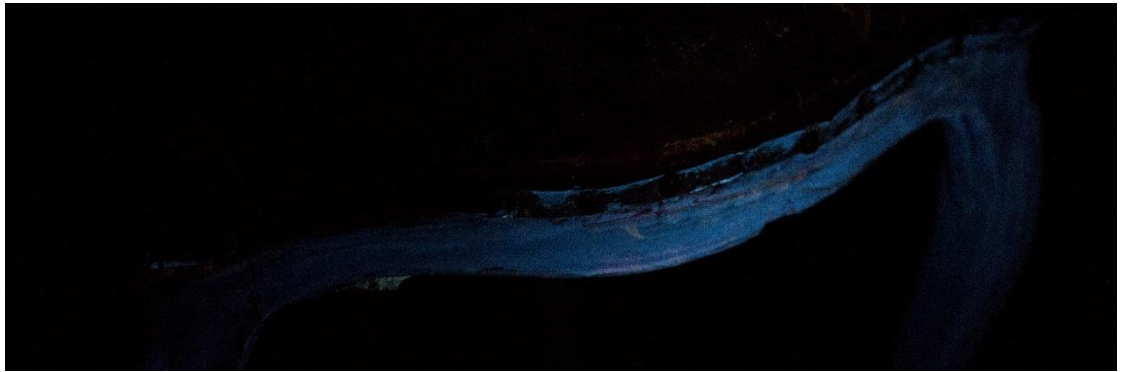
Kuva 32. UV-fluoresenssi tuolista 1178/4 (Huovila 2018)

Tuolien 1178/3 ja 1178/4 lakkapinnan fluoresenssi oli kirkkaan sininen (kuva 32), joka voi viitata nitroselluloosaan (Rivers & Umney 2013, liiteosa 666–667). Tuolien nahkasuikaleiden päälle lakatut kohdat näkyivät vielä tarkemmin UV-valolla. Tuolista 1178/3 otettiin lakkanäyte, jolle tehtiin osoitusreaktiotesti 2 % difenyyliamiiniliuoksella. Liuos koostuu konsentroidusta rikkihaposta ( $\text{H}_2\text{SO}_4$ ) ja difenyyliamiinista ( $\text{C}_{12}\text{H}_{11}\text{N}$ ). Rikkihappo reagoi nitroselluloosan kanssa, josta syntyy nitriitti-ioneja ( $\text{NO}_2^+$ ). Nitriitti-ionit reagoivat difenyyliamiinin kanssa, josta syntyy tummansininen väri. (Odegaard et. al. 2005, 164–165.) Kellolasille asetetulle näytteelle laitettiin päälle tippa difenyyliamiiniliuosta (kuvat 33 ja 34).

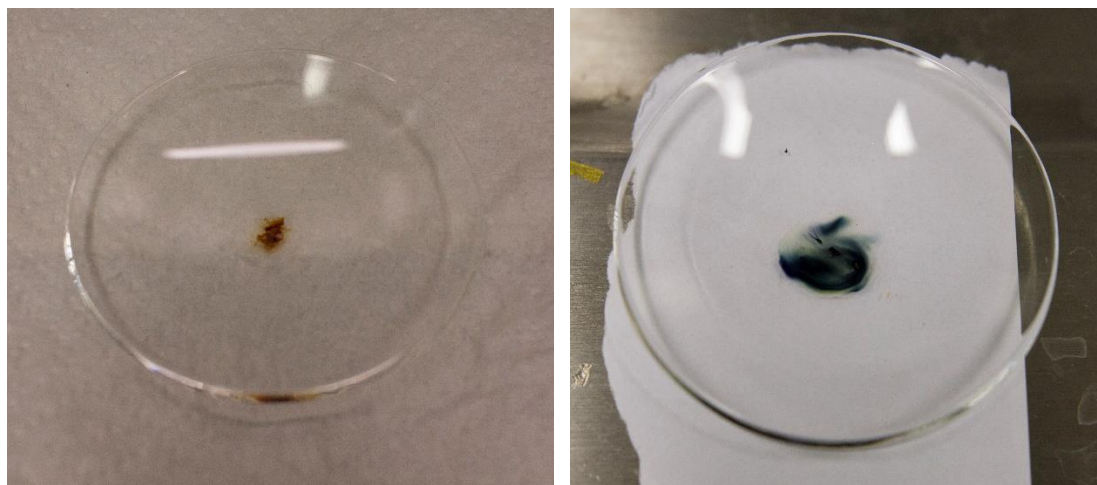
Kuvat 33 ja 34. Tuolin lakkanäytteen negatiivinen tulos ja varmasti nitroselluloosaa oleva referenssinäyte (Huovila 2018)

Tuolin lakkanäyte muuttui ruskeaksi ja testin tulos oli negatiivinen (kuva 33), eli kyseessä ei ollut nitroselluloosa. Tulos varmistettiin vielä tekemällä testi varmasti nitroselluloosaa olevalle näytteelle. Tämä näyte muuttui testissä tummansiniseksi (kuva 34), joten liuos toimi kuten pitikin. Referenssinäyte otettiin 1940-luvun lipastosta.

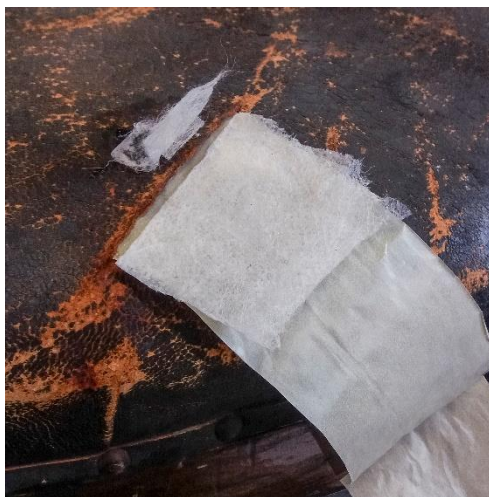
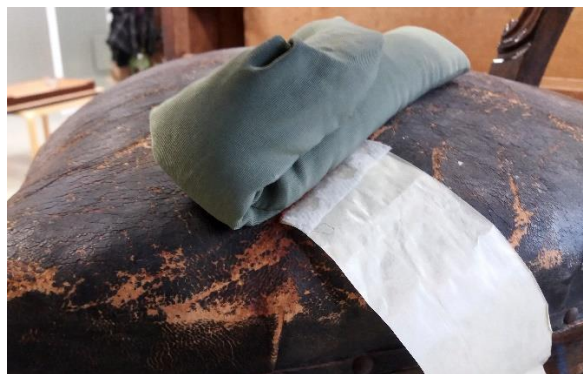
Kuvat 39 ja 40. Repeämän korjauksen vaihteita (Huovila 2018)

Tuolien nahka oli melko joustavaa, eikä niin kuivunutta, että suunnitelmissa ollutta kostutusta olisi tarvittu, joten se jätettiin tekemättä tässä tapauksessa. Tuolin 1178/3 suurempi repeämä korjattiin käyttämällä liimalla siveltyä polypropeeniharsoa. Nahan sisäpuoli siveltiin liimalla käyttäen spatulaa. Silikonipaperi asetettiin nahan ja pehmusteen väliin, ettei liima tarttuisi siihen. Silikonipaperia käytettiin myös helpottamaan polypropeeniharson paikoilleen asettamista (kuva 39). Harso taiteltiin kaksin kerroin ja siveltiin ensin liimalla, jonka annettiin kuivua.

Liimapinnat aktivoitiin uudelleen käyttäen tolueenia ja nahan päälle laitettiin hiekkapussi painoksi (kuva 40). Silikonipaperi vedettiin pois, kun harson ensimmäisen puolen liimaus oli tehty. Tämän jälkeen harson toinen reuna taiteltiin repeämän vastakkaisen reunan alle, ja liimapinnat aktivoitiin jälleen tolueenilla. Silikonipaperi ei varsinaisesti estä polypropeeniharson liimautumista tuolin pehmusteisiin, koska liuotinaktivointi todennäköisesti aiheuttaa harson liimautumisen siihen, mutta se auttoi liimauksen aikana kuitenkin huomattavasti.

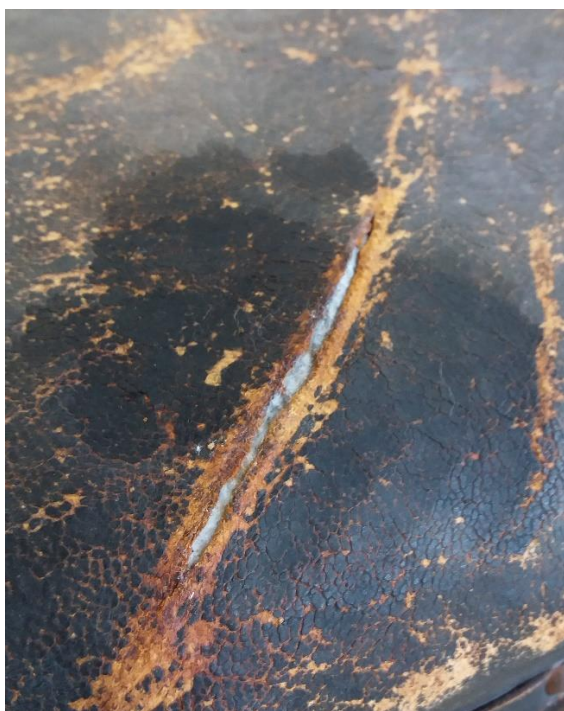
Kuva 41. Repeämän alle liimattu polypropeeniharso ja avoimeksi jäänyt repeämä (Huovila 2018)

Repeämän kohdalta puuttui selvästi nahkaa (kuva 41), ja oli mahdotonta saada repeämää kokonaan kiinni ilman, että nahkaa olisi vetänyt hyvin kireälle. Tämä olisi voinut aiheuttaa nahan repeämisen korjauskohdasta, tai jostain muualta myöhemmin. Nahan kostutus ei todennäköisesti olisi myöskään auttanut, koska nahka olisi kuivuessaan kiristynyt liikaa. Tutkittaessa eri vaihtoehtoja selvisi, että repeämien täyttöön on käytetty muun muassa Paraloid B72:sta ja jauhetusta hevosennahasta valmistettua massaa (Chiotasso & Sarnelli 2007).

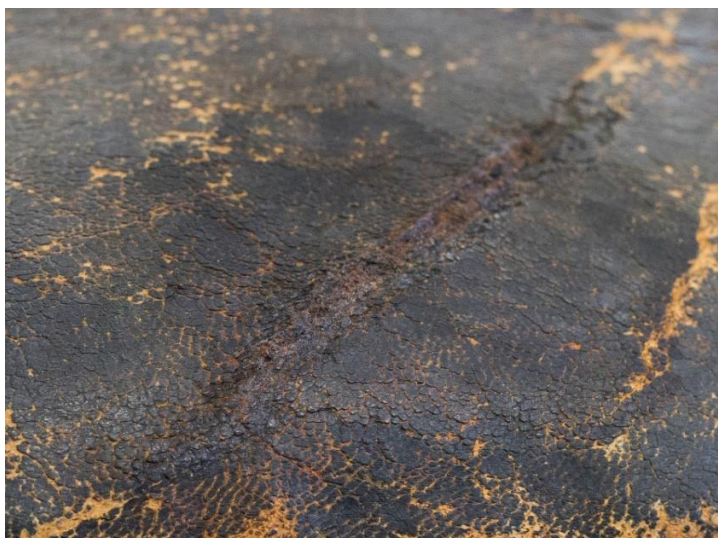
Kuva 42. Paraloid B72:sta ja hevosennahasta tehdyllä massalla täytetty kohta (Huovila 2018)

Tekniikka osoittautui toimivaksi ratkaisuksi. Avoimeksi jäänyt repeämä täytettiin massalla, joka valmistettiin 40 % (m/V %) Paraloid B72:lla tolueenissa, johon sekoitettiin vanhasta hevosennahasta raaputettua jauhetta (kuva 42). Kuivuneen massan elastisuus testattiin ennen repeämän täyttöä, ja sen todettiin olevan riittävän joustava käytettäväksi.

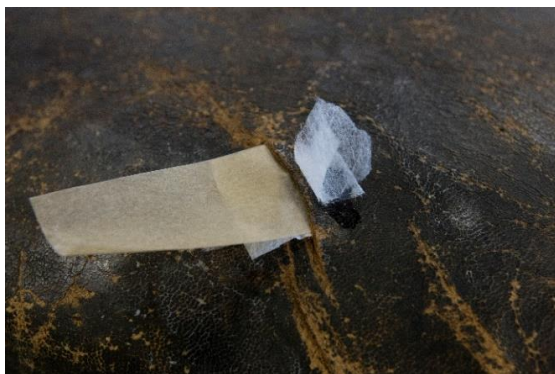
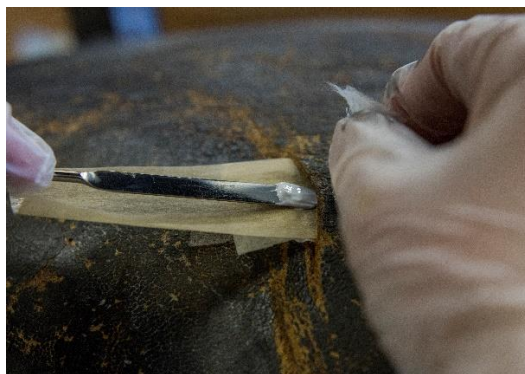
Kuvat 43 ja 44. Tuolin 1178/3 toisen repeämän korjaus (Huovila 2018; Kampe 2018)

Tuolin 1178/3 toisen repeämän korjauksessa käytettiin samoja materiaaleja, mutta silikonipaperin sijaan kokeiltiin leivinpaperia (kuvat 43 ja 44). Liima ei tarttunut leivinpaperiin yhtä pahasti ja se meni myös helpommin nahan ja pehmusteen väliin. Toisen repeämän kiinni vetäminen osoittautui myös ongelmalliseksi, joten se täytettiin lopuksi samalla massalla kuin edeltävä repeämä. Tuolin 1178/4 repeämä korjattiin käyttäen samoja menetelmiä. Tuolin nahassa oli myös reikä, joka korjattiin käyttäen kahta pientä palaa, jotka liimattiin kiinni reiän reunoista 40 % Paraloid B72:lla. (kuvat 45 ja 46).

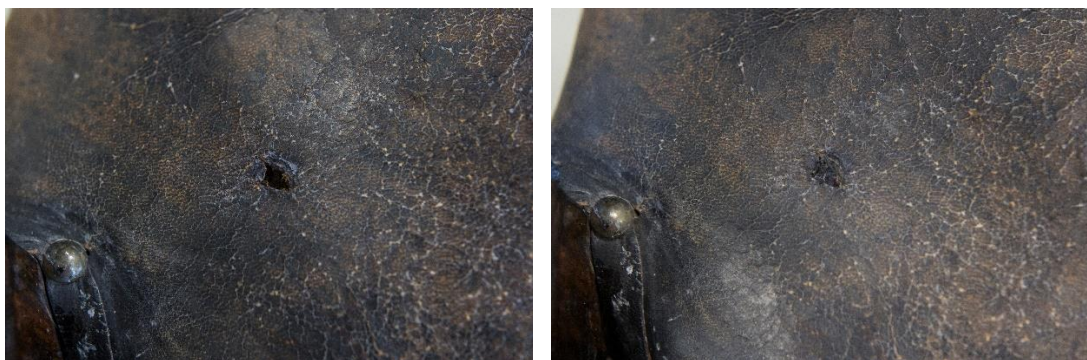
Kuvat 45 ja 46. Tuolin 1178/4 reiän korjaus (Huovila 2018)

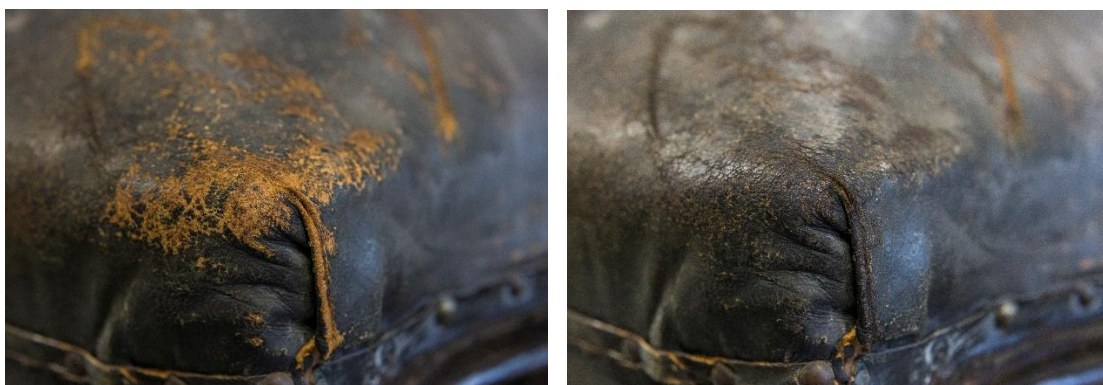
Kuvat 49 ja 50. Tuolin 1178/3 istuimen oikea kulma ennen ja jälkeen retusoinnin (Huovila 2018)

tuolin nahkaa ei ollut tarvetta retusoida paljoakaan. Retusoitavia alueita oli lähinnä istuimen sivuilla. Nahka oli muuten melko hyvässä kunnossa ja irtoavaa nahkaa jouduttiin kiinnittämään ainoastaan istuimen etukulmista sekä hieman sivuilta. Retusoidut kohdat sulautuivat hyvin yhteen muun nahan kanssa (kuvat 49 ja 50) Puuosat retusoiitiin käyttäen Paraloid B72-pohjaisia retusointiväriä etanolissa.

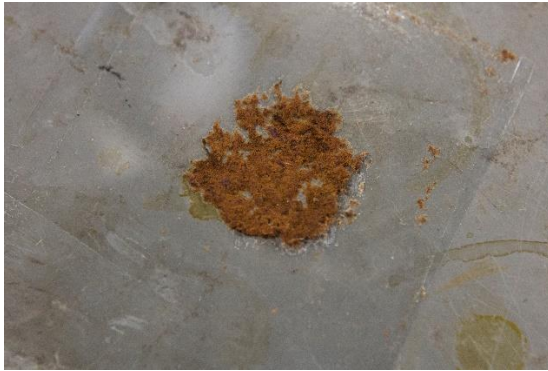
Kuva 51. Melinex-kalvon päällä oleva Paraloid B72-hevosennahka -massa (Huovila 2018)

Oikeanpuoleisen kulman irronneet nahkasuikaleet kiinnitettiin jo aiemminkin käytetyllä Lascaux -akryyliimalla. Siitä irtoava nahka kiinnitettiin ja retusoiitiin myös samalla tavalla kuin aiemmin. Suikaleen kohdalla ollut ylimääräinen koristenaula poistettiin ennen tätä. Tuolin oikeanpuoleisen kulman korjausvaihtoehtoja mietittäessä, syntyi idea käyttää repeämien korjauksessa käytettyä massaa. Tästä olisi mahdollista tehdä ohut nahkaa imitoiva pala. Korjausta varten tehtiin pala 10 % (m/V %) Paraloid B72:ta sekä hevosennahasta raaputetusta jauheesta (kuva 51). Paraloidilla kostutettu nahkajauhe puristettiin painon alla Melinex-kalvojen välissä litteäksi. Pala jäi kuitenkin kuivuttuaan melko tiukasti kiinni Melinexiin ja hajosi osittain sitä irrotettaessa.

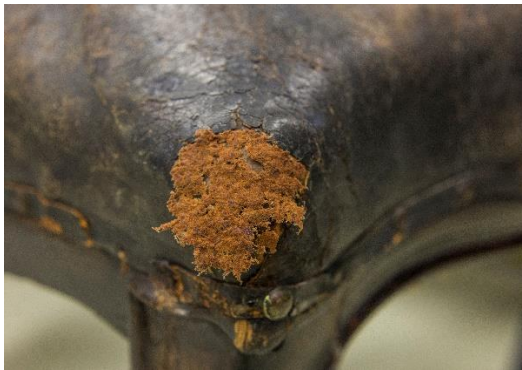
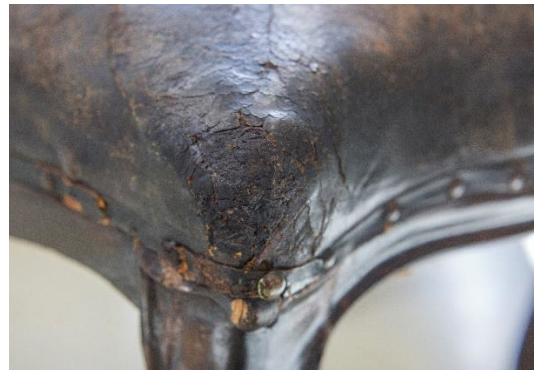
Kuvat 52 ja 53. Tuolin istuimen oikeanpuoleisen kulman korjaukseen tehty yksittäinen pala, ja lopullinen useammasta osasta tehty korjaus värjättyinä. (Huovila 2018.)

Ratkaisuna oli käyttää Melinex-kalvon sijaan leivinpaperia, josta pala lähti helposti irti. Korjaus tehtiin lopulta useammasta pienestä osasta, koska yksittäistä palaa (kuva 52) oli hankala muotoilla kulmaan luonnollisesti sopivaksi (kuva 53). Palat kiinnitettiin Lascaux 360 HV-akryyliimalla. Värjäykset tehtiin samalla tavalla kuin aikaisemminkin.

Korjattu kohta näytti hieman liian tummalta ja liian uudelta, joten sitä kokeiltiin raaputtaa hieman kirurginveitsellä. Tämä toimi hyvin ja antoi korjauspalalle yhtenäisemmän ilmeen tuolin nahan kanssa. Irrotettu koristenaula meni vanhaan naulanreikään hyvin, mutta se ei sopinut edes retusoituna tuolin yleisilmeeseen, joten se päätettiin jättää pois.

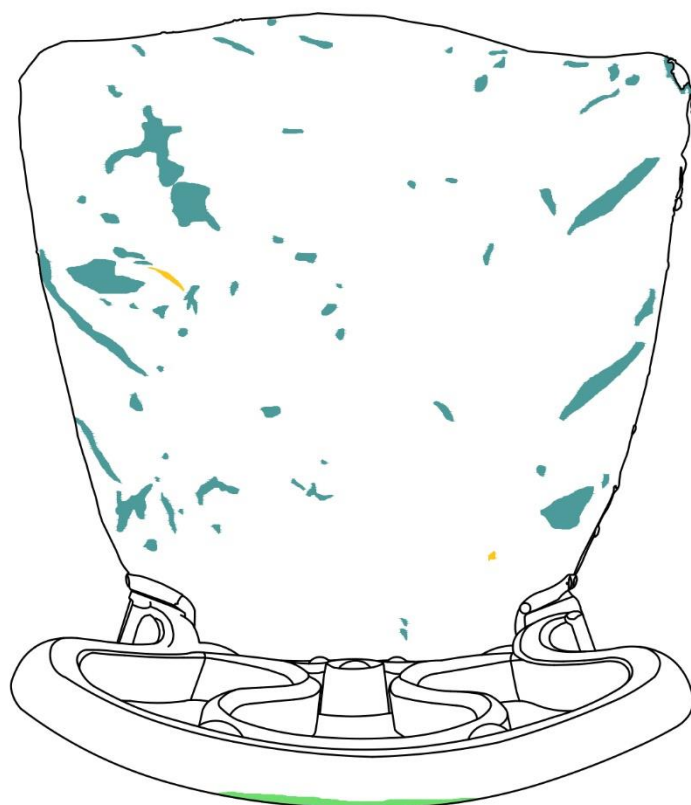
Vauriokartoitus 1:5

halkeama puussa

vaurio nahassa

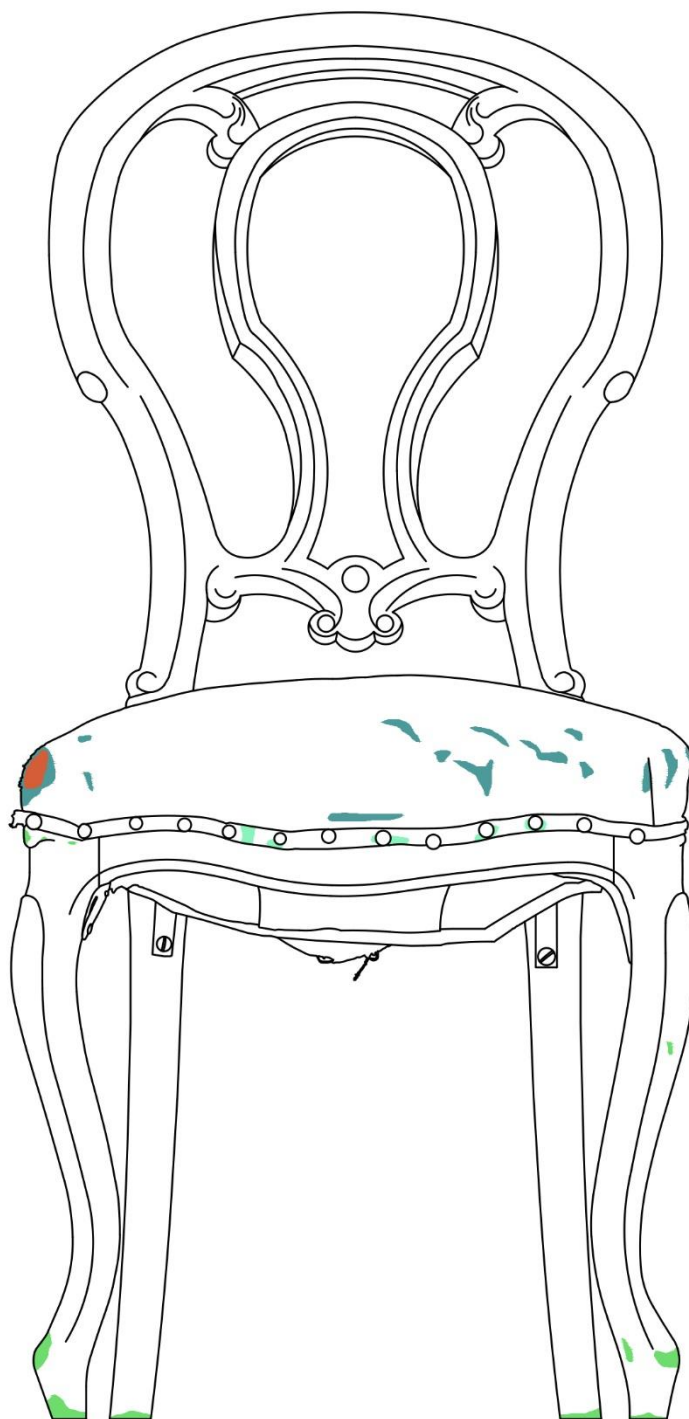
Vauriokartoitus 1:5

halkeama puussa

vaurio nahassa

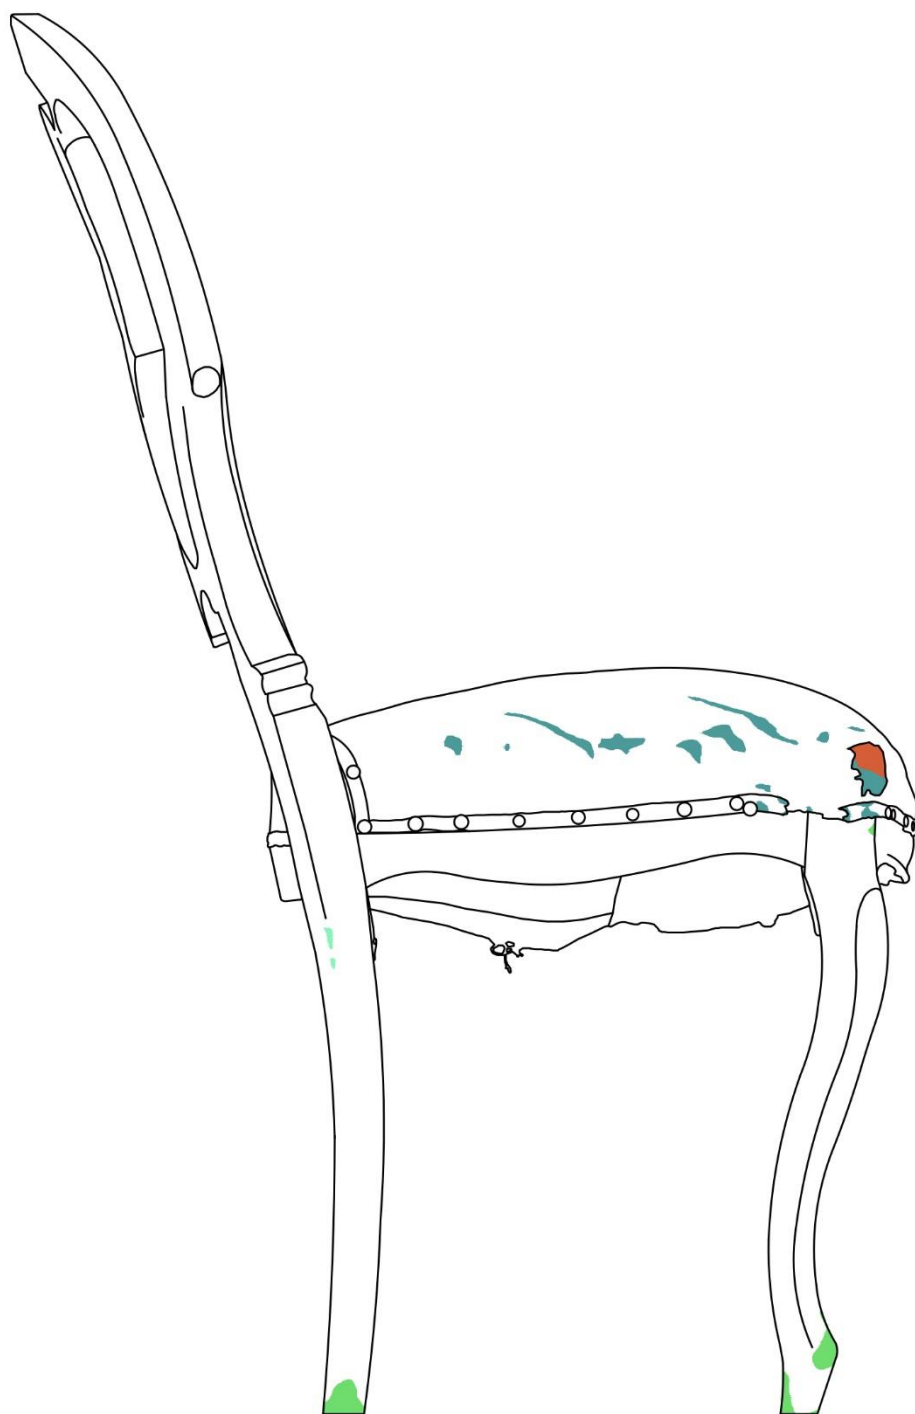
Vauriokartoitus 1:5

halkeama puussa

vaurio nahassa

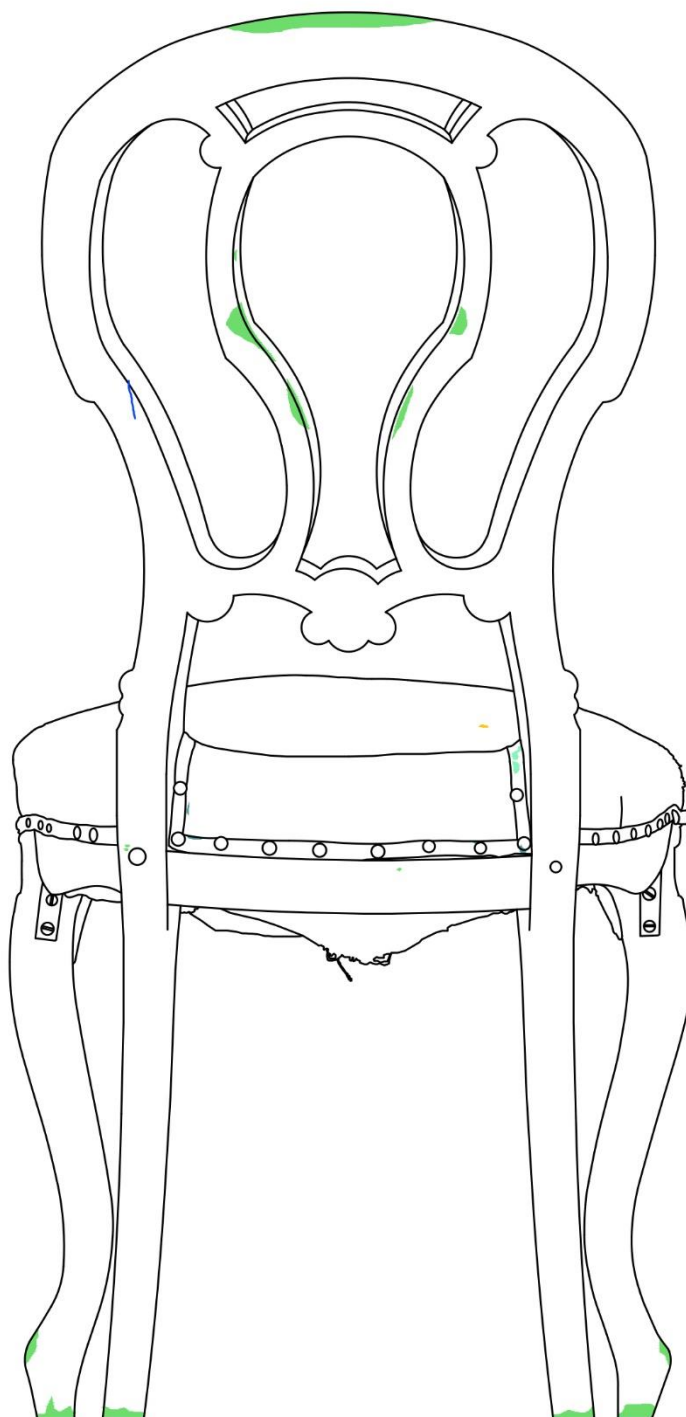
Vauriokartoitus 1:5

halkeama puussa

vaurio nahassa

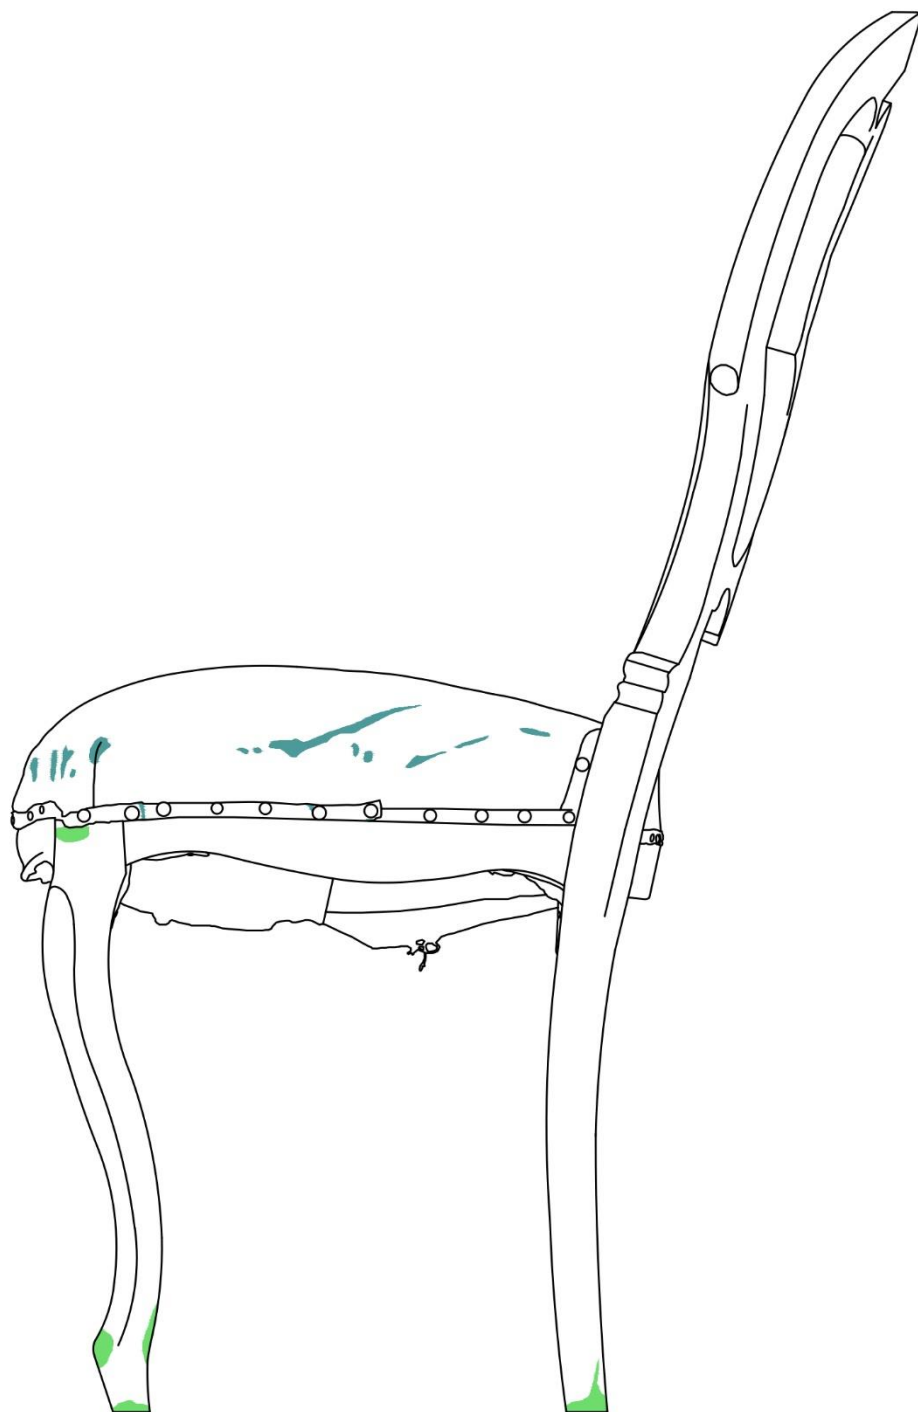
Vauriokartoitus 1:5

halkeama puussa

vaurio nahassa

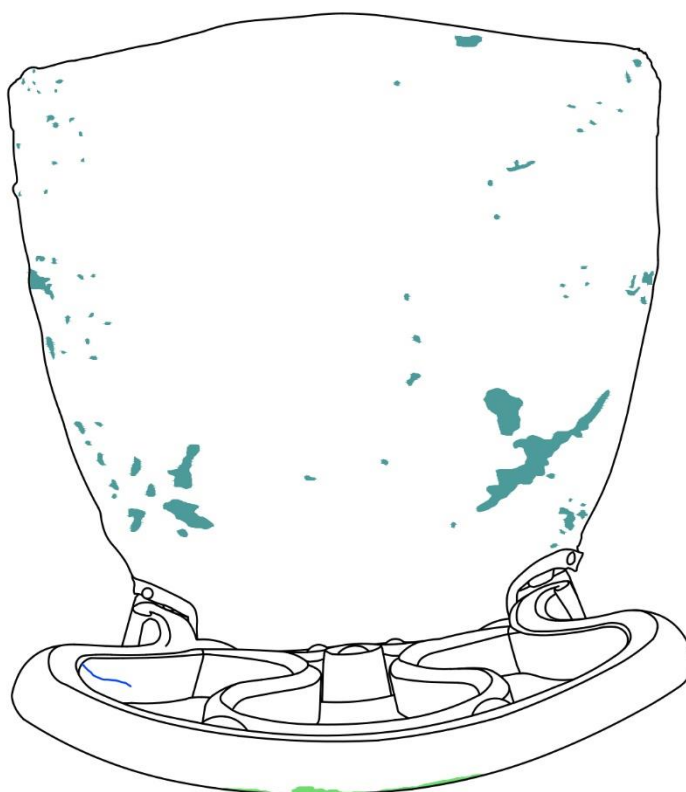
Vauriokartoitus 1:5

halkeama puussa

vaurio nahassa

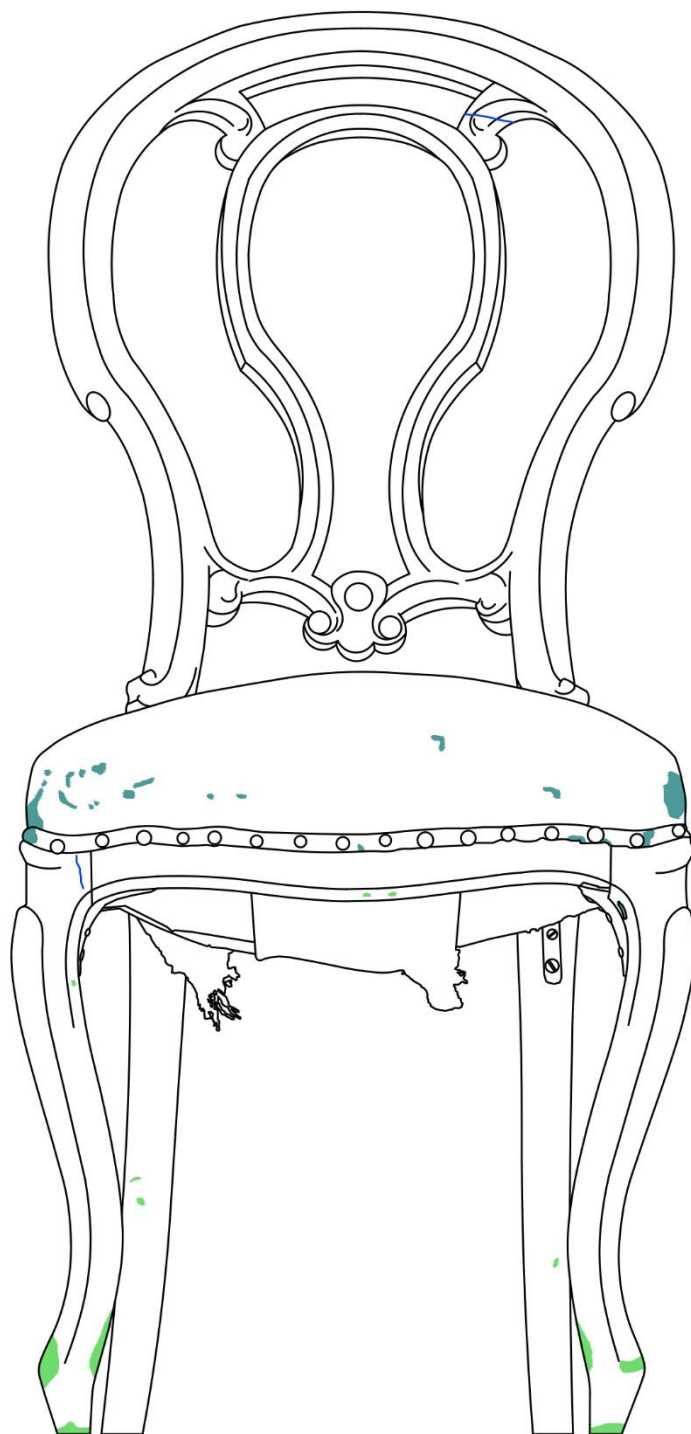
Vauriokartoitus 1:5

halkeama puussa

vaurio nahassa

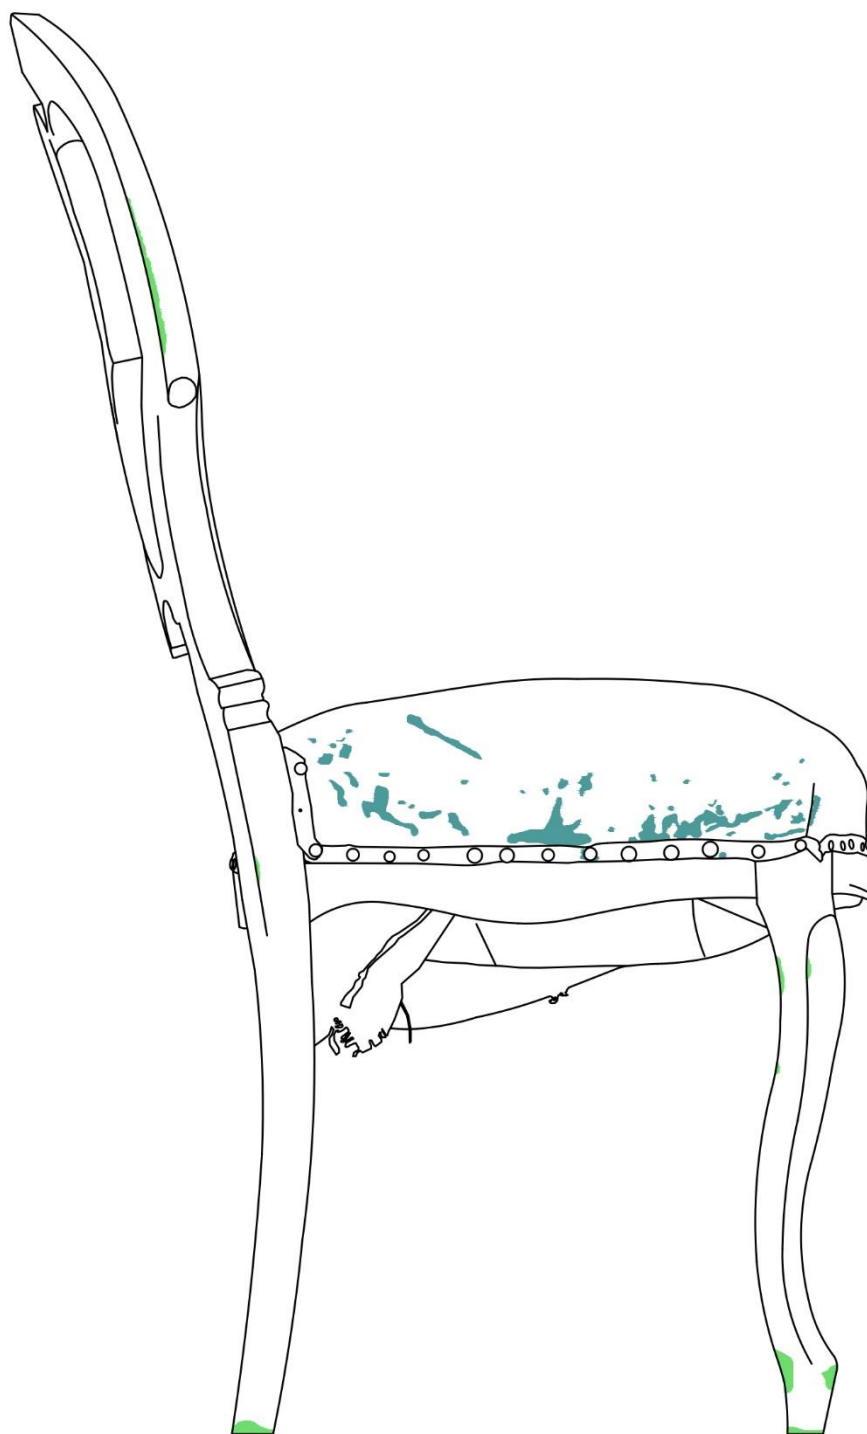
Vauriokartoitus 1:5

halkeama puussa

vaurio nahassa

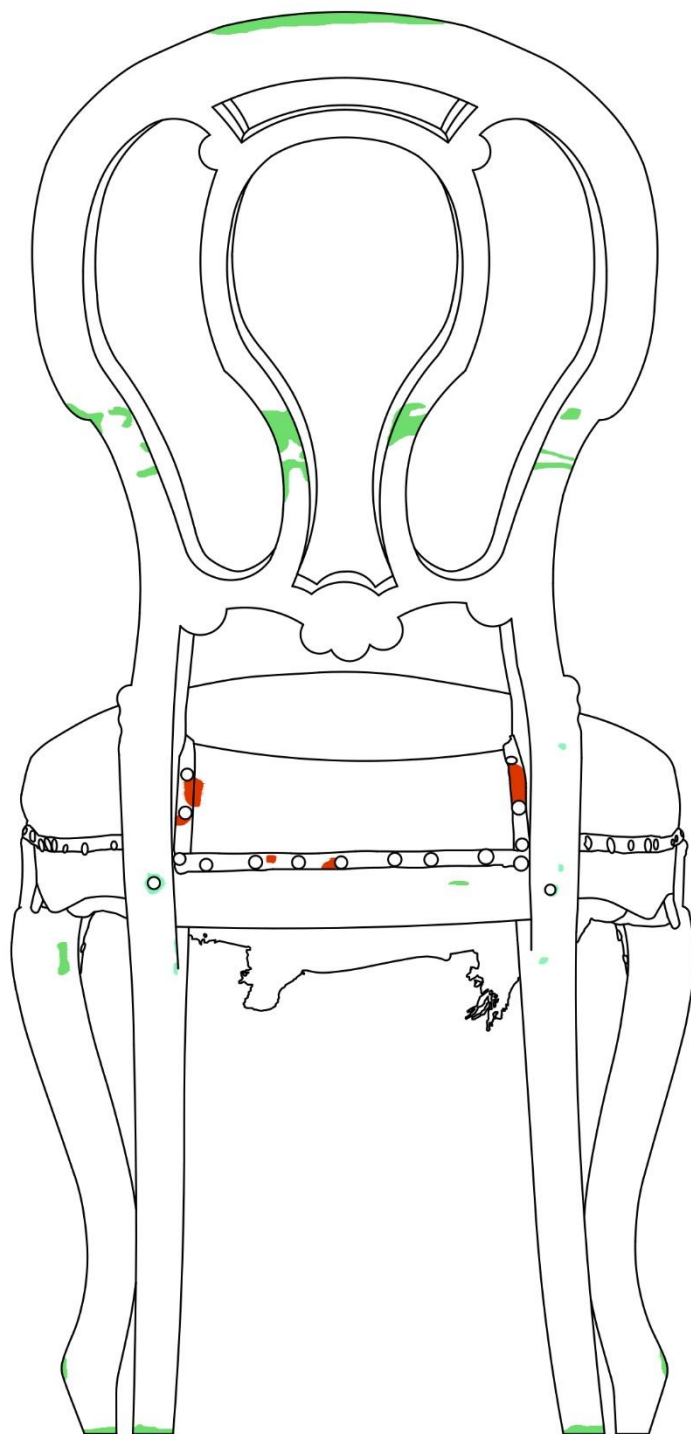
Vauriokartoitus 1:5

halkeama puussa

vaurio nahassa

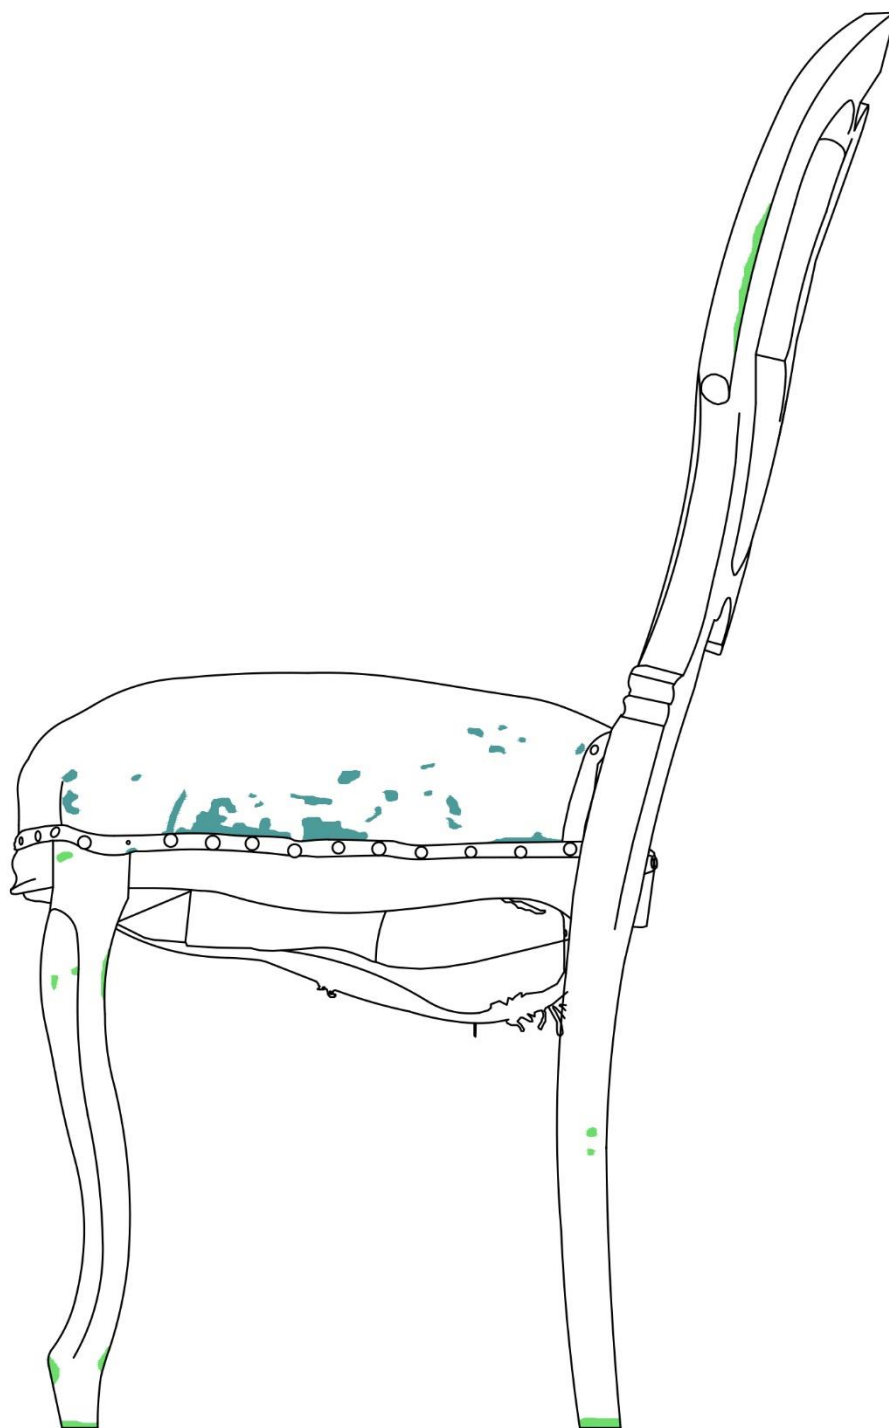
Vauriokartoitus 1:5

halkeama puussa

vaurio nahassa
